**Nebenwellen - Nietenproblem und dessen Behebung  
K100 2V frühe Typen**

**bebilderte Symptomschilderung und Reparaturanleitung**

### Langzeitdefekt bei Nebenwellenantrieb der frühen 2V-K100-Ausführungen und dessen Behebung

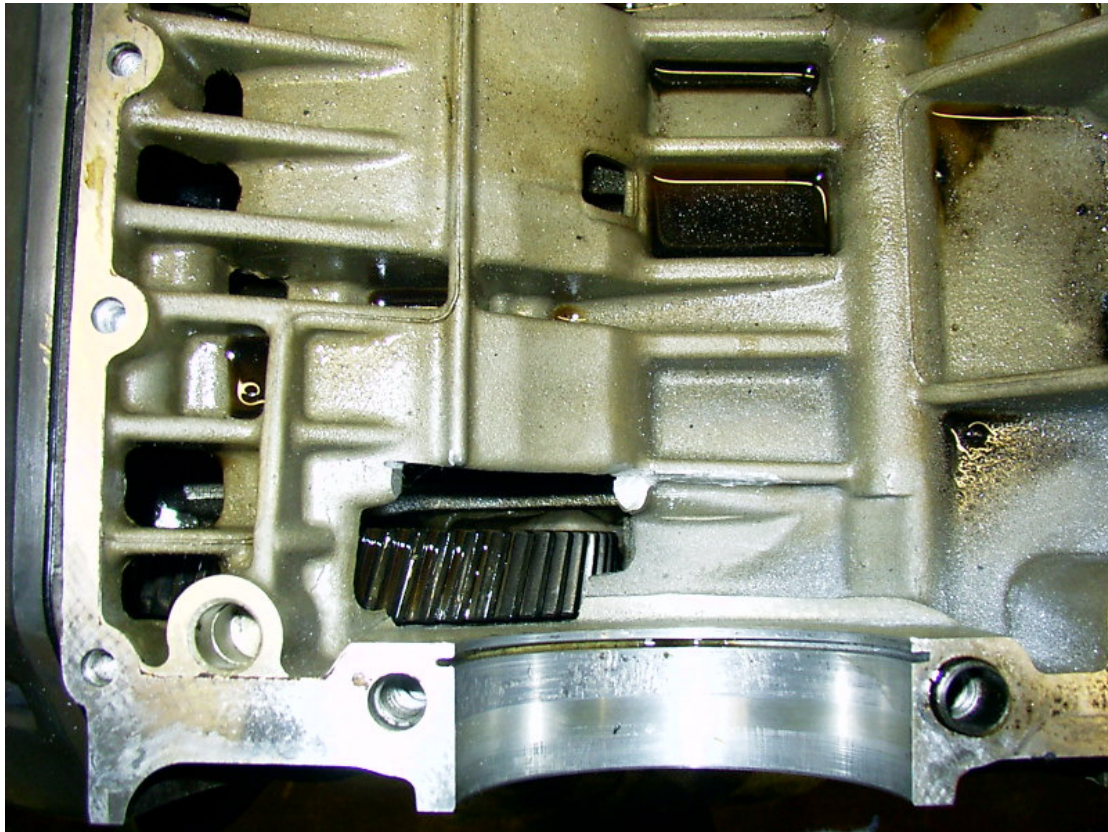
Das folgende Foto zeigt einen Teil dieses Zahnrades von der Ölwanne aus gesehen.

Gleichfalls sind zu erkennen:

- Der Einstich für das Hauptlager, axial bei diesem Baujahr mit Seegerring fixiert.
- Beschädigungen des Lagersitzes infolge Mitdrehen des Lageraußenringes.
- Im Gehäuse wurden bereits geringfügige Nacharbeiten zur Platzbeschaffung für die anstehende Reparatur vorgenommen.

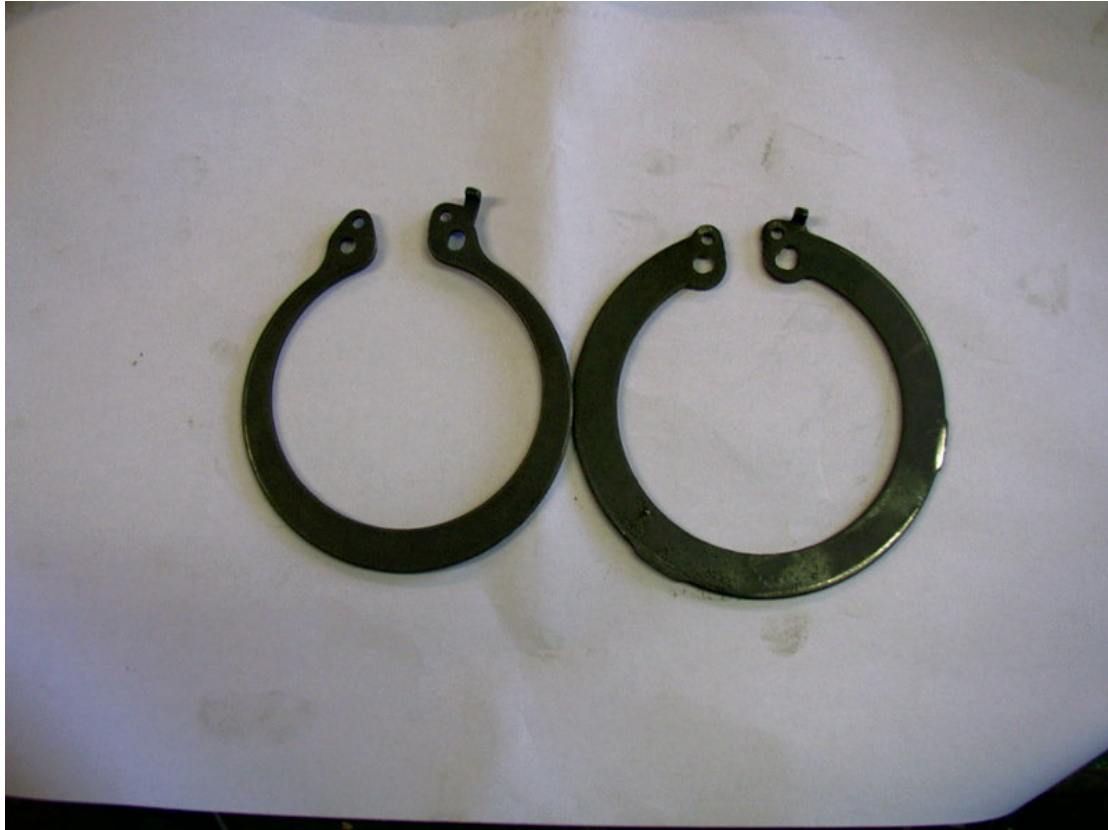
-Links ein neues und gut passendes Teil.  
-Rechts ein später verbautes, ungünstig geformtes und in den Aufnahmelöchern aufgeweitetes Exemplar.

Für die bevorstehende Reparatur sollte unbedingt das links gezeigte Exemplar besorgt werden, bei gleichem Verspannmoment verfügt es über eine kleinere Außenkontur!

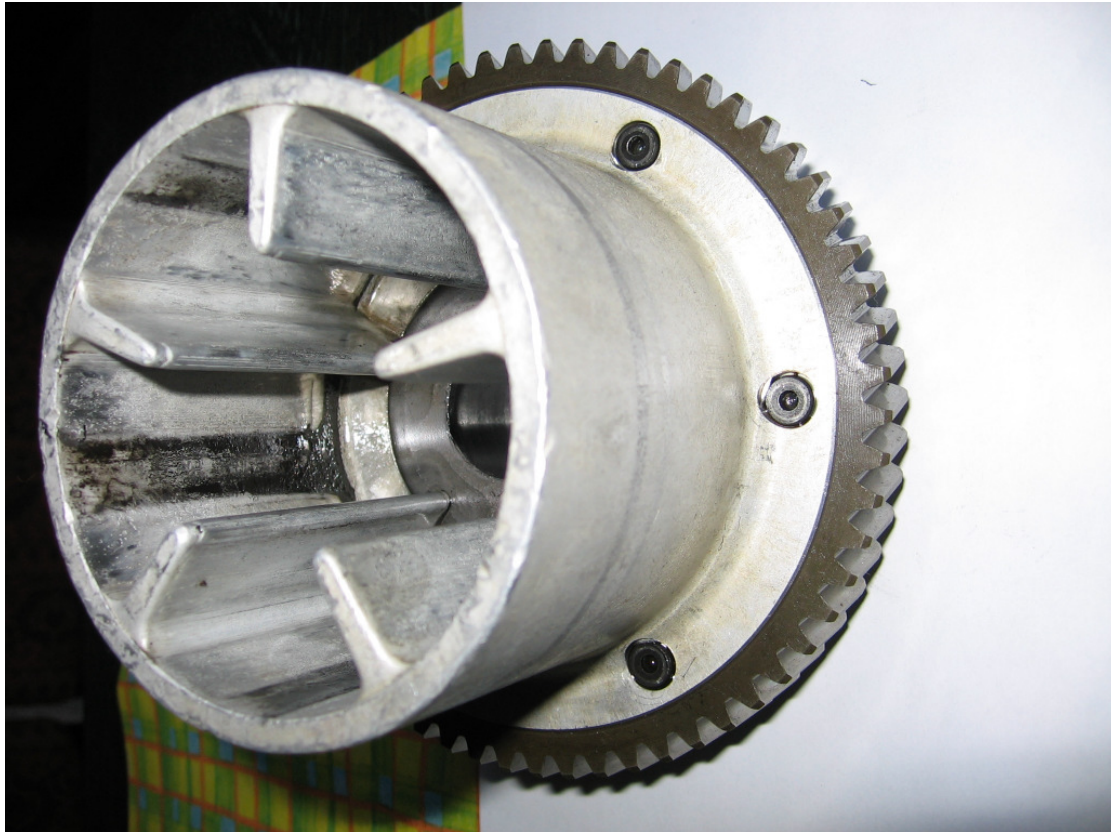
Hier ein unbeschädigter Dämpfertopf, noch vernietet:

man kann die geringe axial tragende Kreisringfläche der Nieten ahnen/erkennen, welche für die aufkommende Problematik verantwortlich zeichnet.

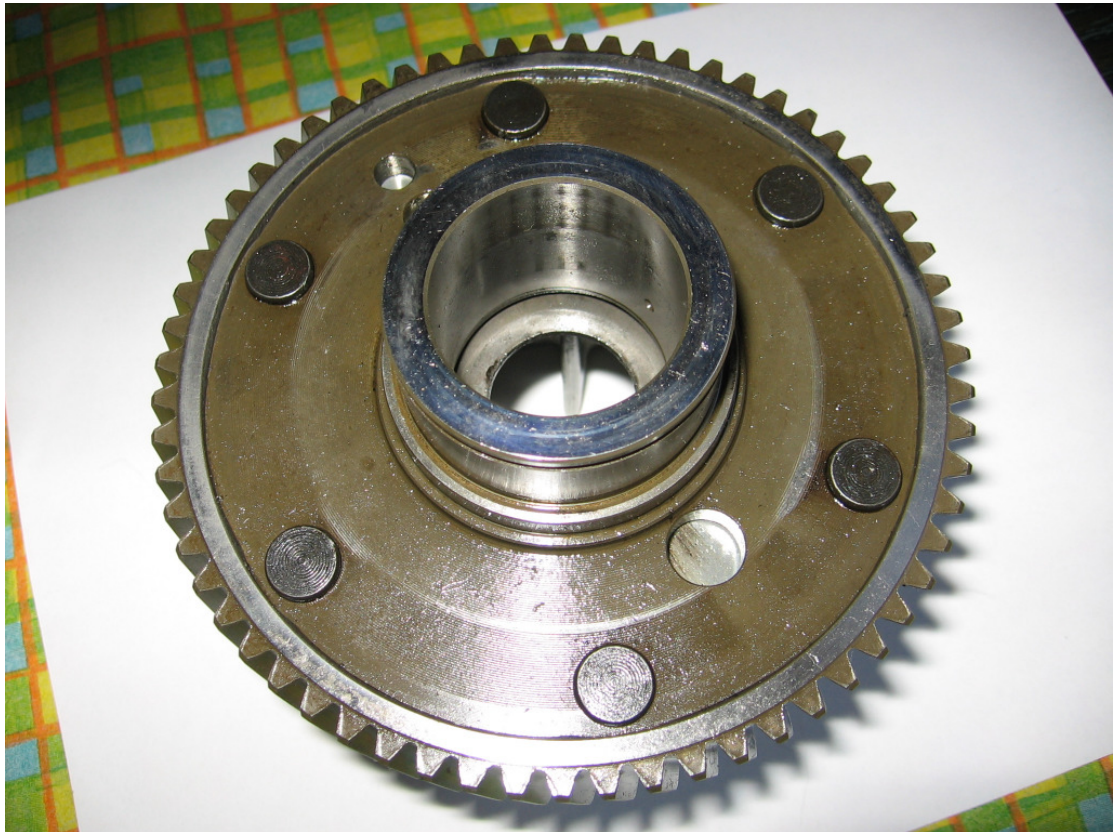
Hier das noch unbeschädigt vernietete Hauptzahnrad:

von dieser Seite aus sind später die Niete auszubohren, die Bohrungen im Zahnrad selber bleiben stets unbeschädigt.

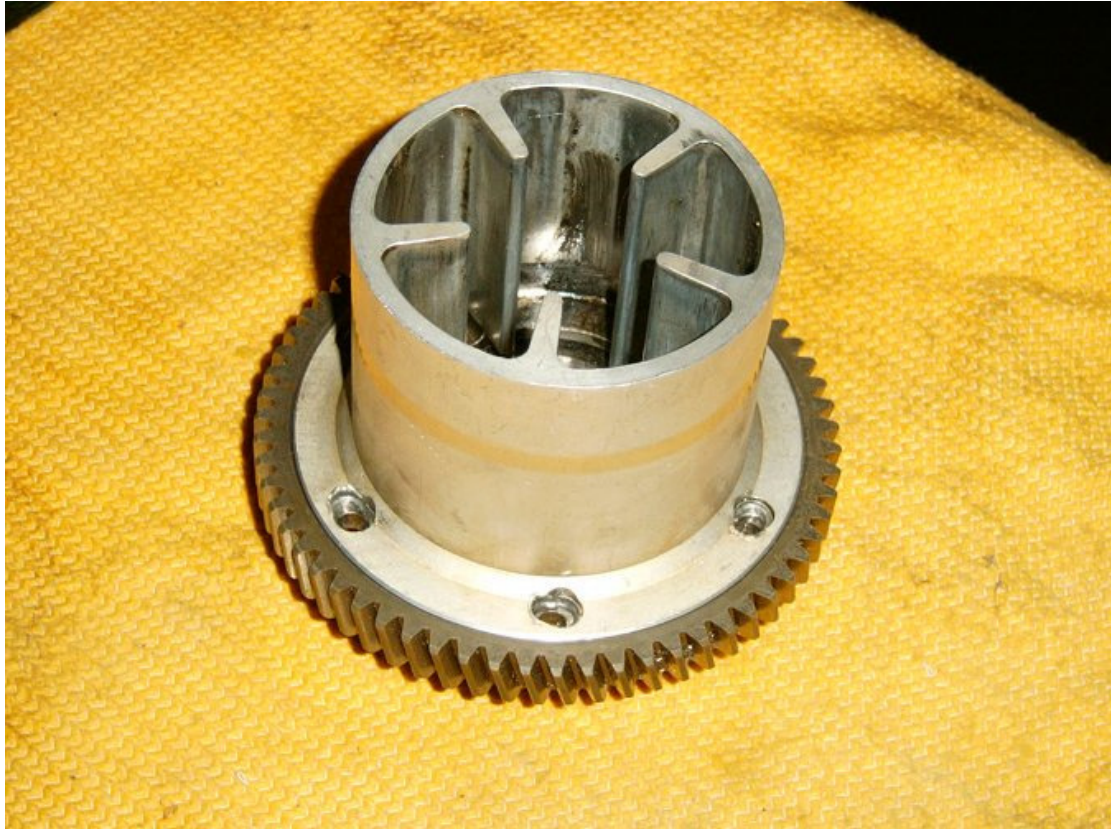
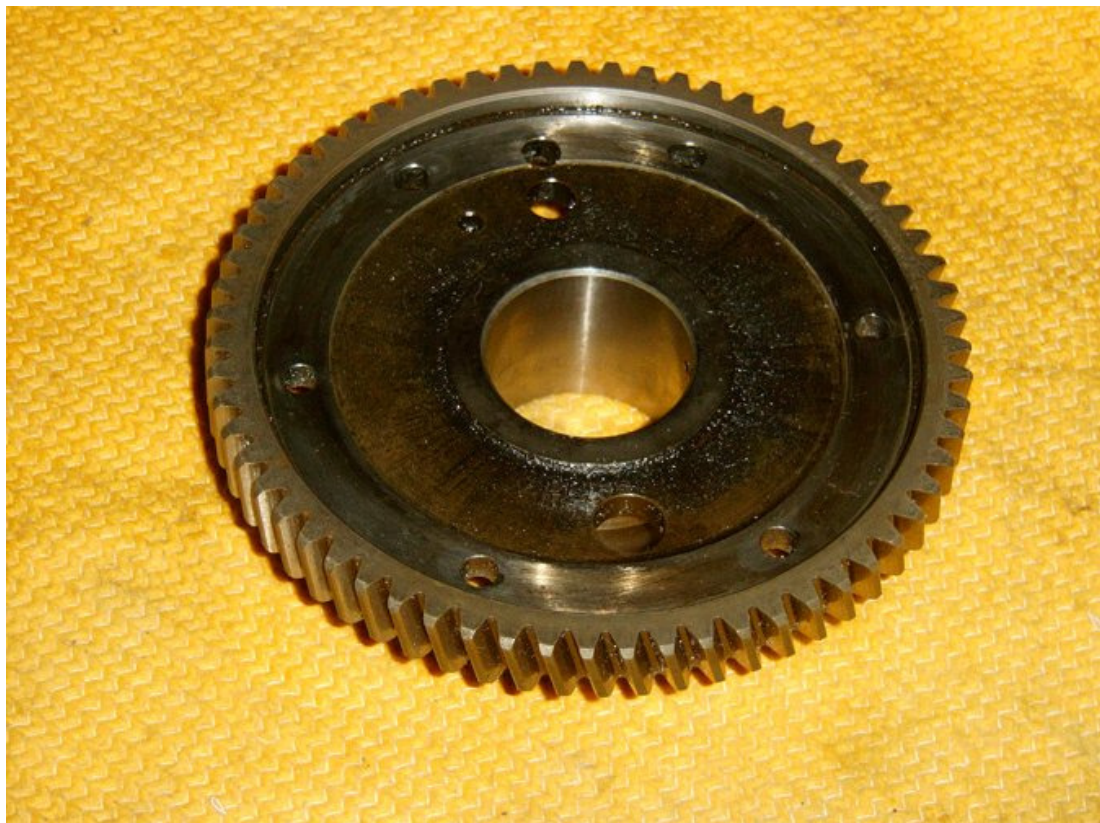
Hier sind die Nieten bereits ausgebohrt, man kann die böß beschädigten Bohrungen im Dämpfertopf-Flansch sehen:

Die Dimensionierung der Vernietung ist schlichtweg unzureichend, nach etwa 50 000 bis 100 000 km lockert sich die Verbindung, und die Nieten reißen unter Beschädigung des Dämpfertopfes aus, wobei die Nietlöcher im Topf aufweitend in die Länge gezogen werden. Im mindesten Fall fehlt irgendwann der weitere Vortrieb, was sich aber schon lange vorher durch Rasseln und Klopfen ankündigt.

Damit wiederum ist sofort ein Rutschen des Flansches verbunden, der Nietkörper beaufschlagt seine Umgebung mit einem durch den Flansch nicht ertragbaren Lochleibungsdruck, die Löcher im Flansch weiten sich, und die Niete werden nach längerer Dauer durch Wechselbiegung zerstört.

-Der Flansch des Dämpfertopfes ist möglichst genau zwischen den zerstörten Bohrungen neu abzubohren, Durchmesser etwa 8,5 für M8.

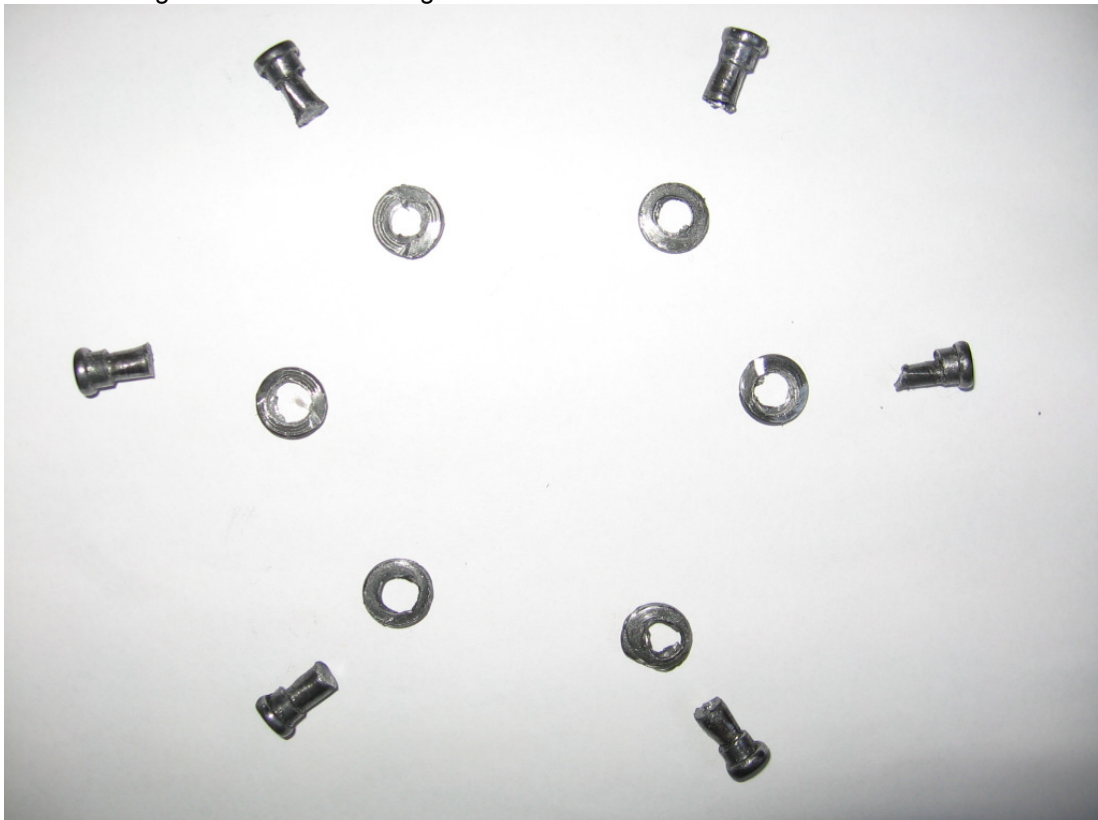
hier die traurigen Überreste der ausgebohrten Niete:

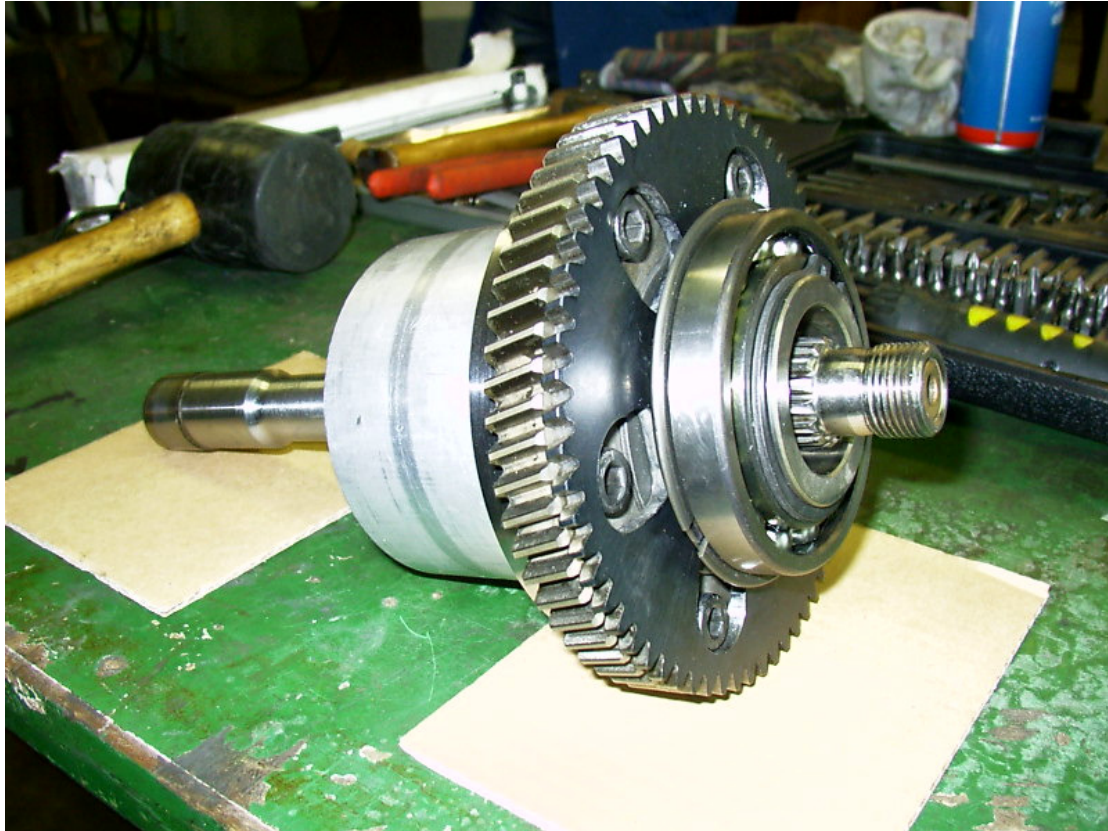
Hier ein Foto der zusammengebauten Nebenwelle, mit der Welle, aber ohne die Kupplungsdruckscheibe:

Deutlich sieht man die vergrößert ausgefrästen Öffnungen, in denen die nur teilversenkten Schraubenköpfe Platz finden.

Das Lager ist neu aufgepreßt, und mit einem ebenfalls neuen Seegerring gesichert.

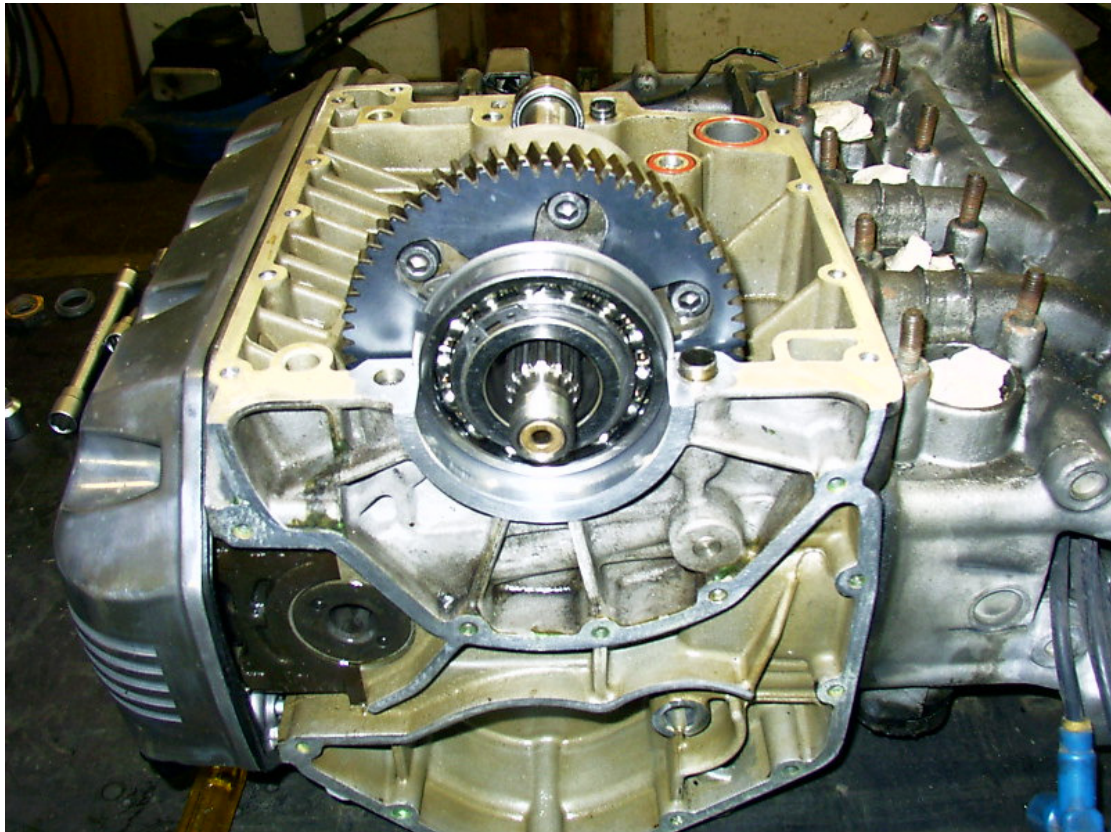
Hier sieht man den Motor von hinten, mit der neu eingesetzten Nebenwelle:

Der leichte Spielraum der Schraubenköpfe zur Ausführung der Federbewegung des Verspannzahnrades ist zu erkennen.

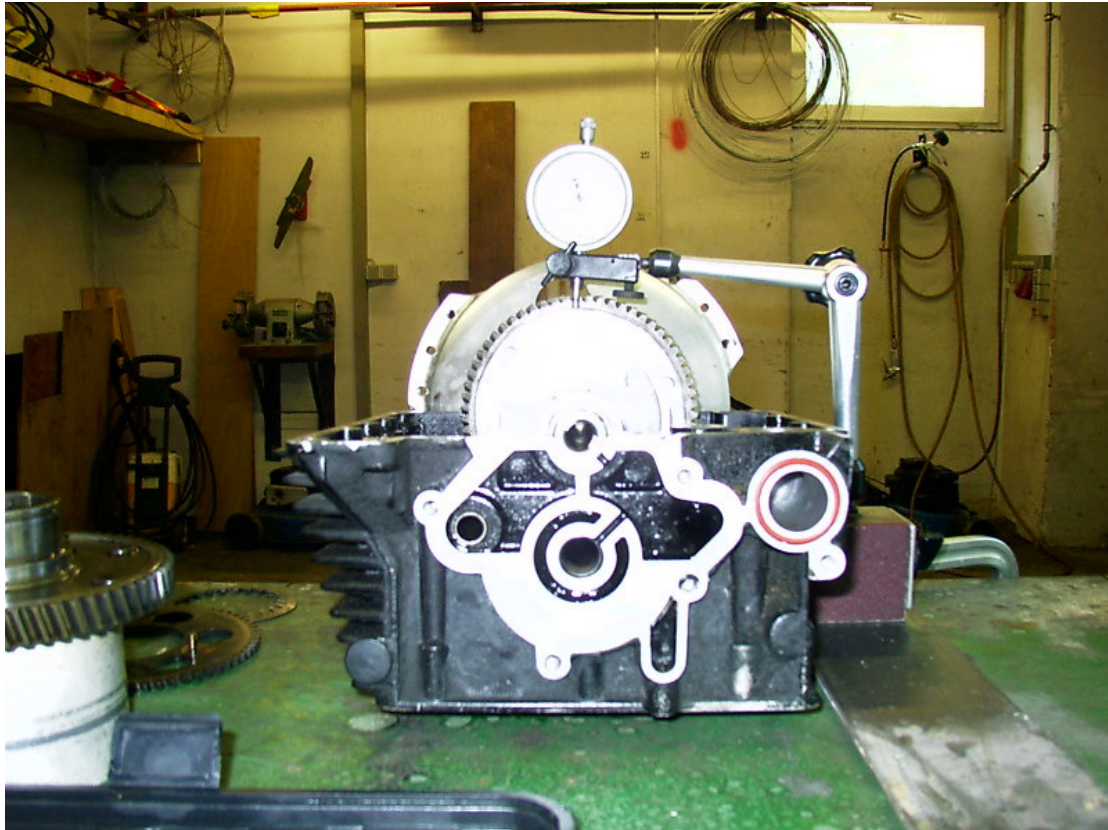
Auf diesem Foto sieht man den Aufbau der Meßuhr zur Einrichtung des Druckrings bezüglich Rundlaufgenauigkeit:  
(diese Arbeit sollte wegen des anziehenden Klebers zügig vonstatten gehen)

Der Ring wurde erstmal locker "handfest" verschraubt, und mit einem Kunststoffklotz samt "Hämmerchen" gefühlvoll "zentriert", bis der Unterschied im Ausschlag des Zeigers einen Minimalwert erreichte.  
(immer den anziehenden Kleber in Bedacht ziehen)

Danach wurde in drei Durchgängen für alle Schrauben das erforderliche Drehmoment von  $40+3$  Nm aufgebracht.

Nach Abbinden des Klebers wurden die Schrauben wieder geöffnet, und Stück für Stück gleichfalls verklebt, um ein Lösen im Motor unter dem Einfluß von Wärme und Vibrationen zu verhindern.

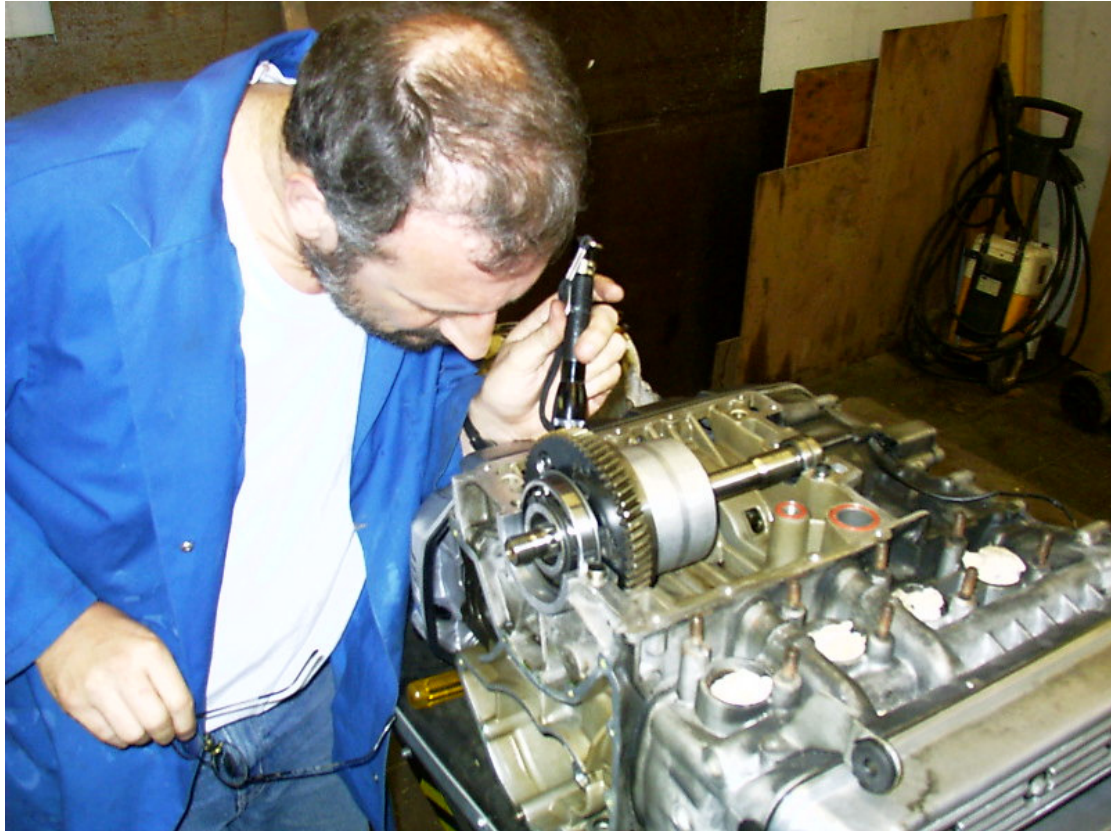
Die Freigängigkeit zum Pleuel des letzten Zylinders wird vor Aufschrauben der Ölwanne optisch "grob überprüft":

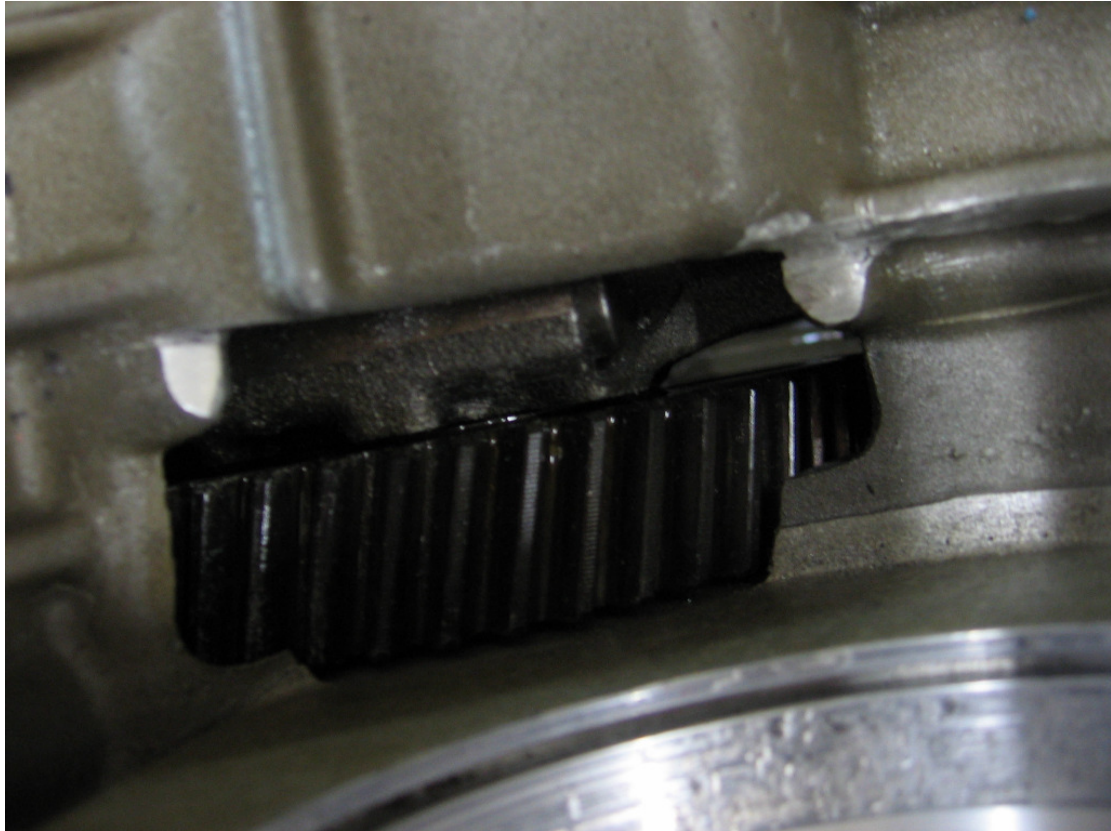
Hier ist von der Ölwanne Seite das als Störkante erscheinende Pleuel des hintersten Zylinders zu sehen, welches in den freigefrästen Bereich des Druckrings eintaucht:

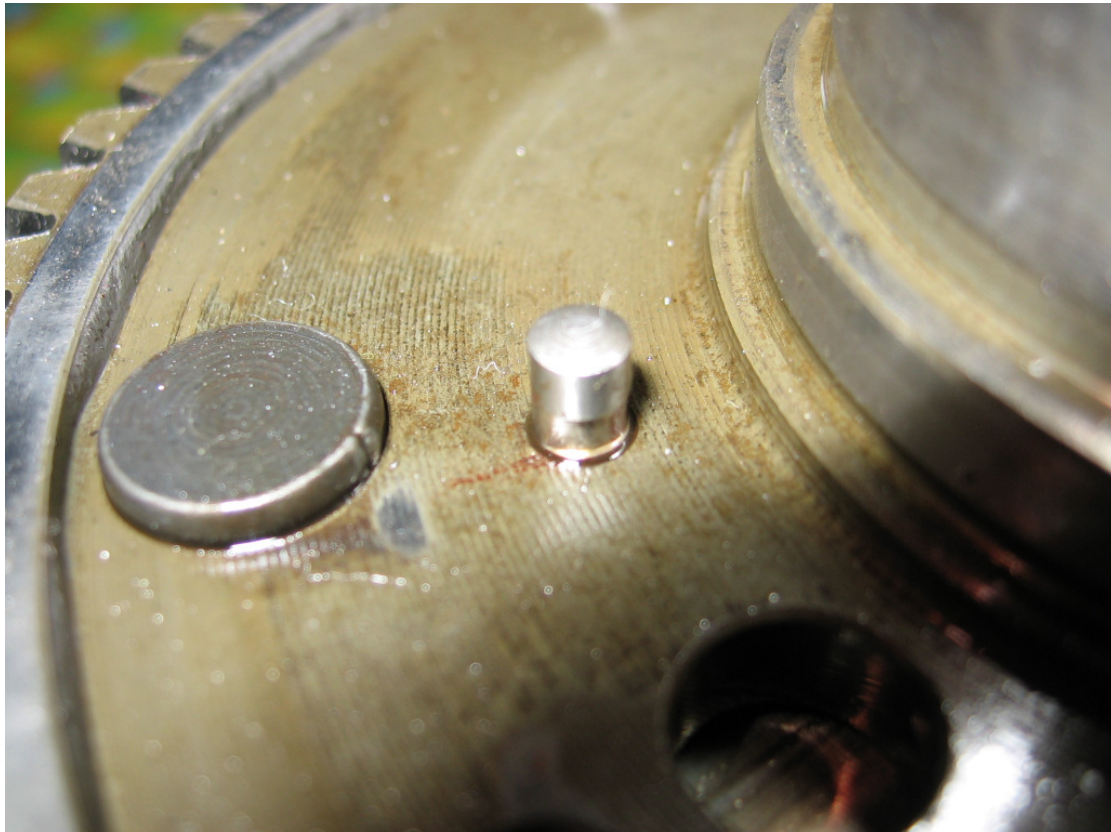
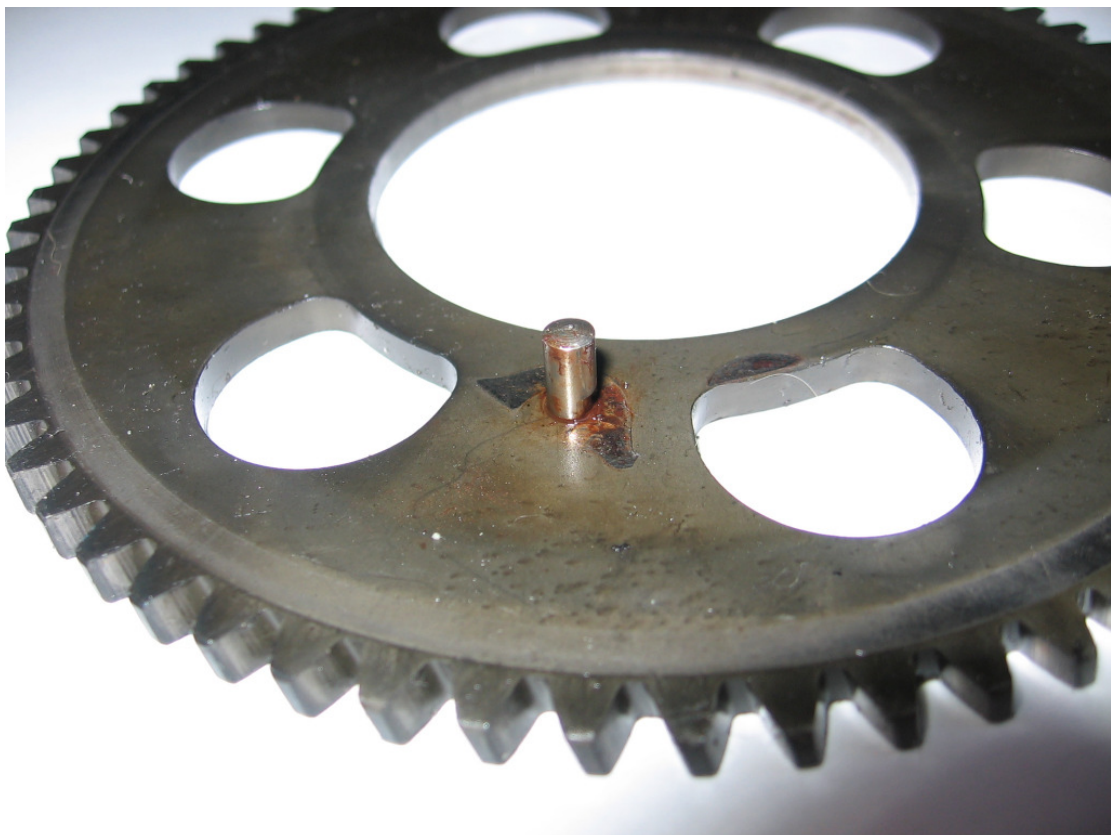
**Andere Defektsyndrome - abgearbeitete Mitnehmerstifte der Verspannfeder:**

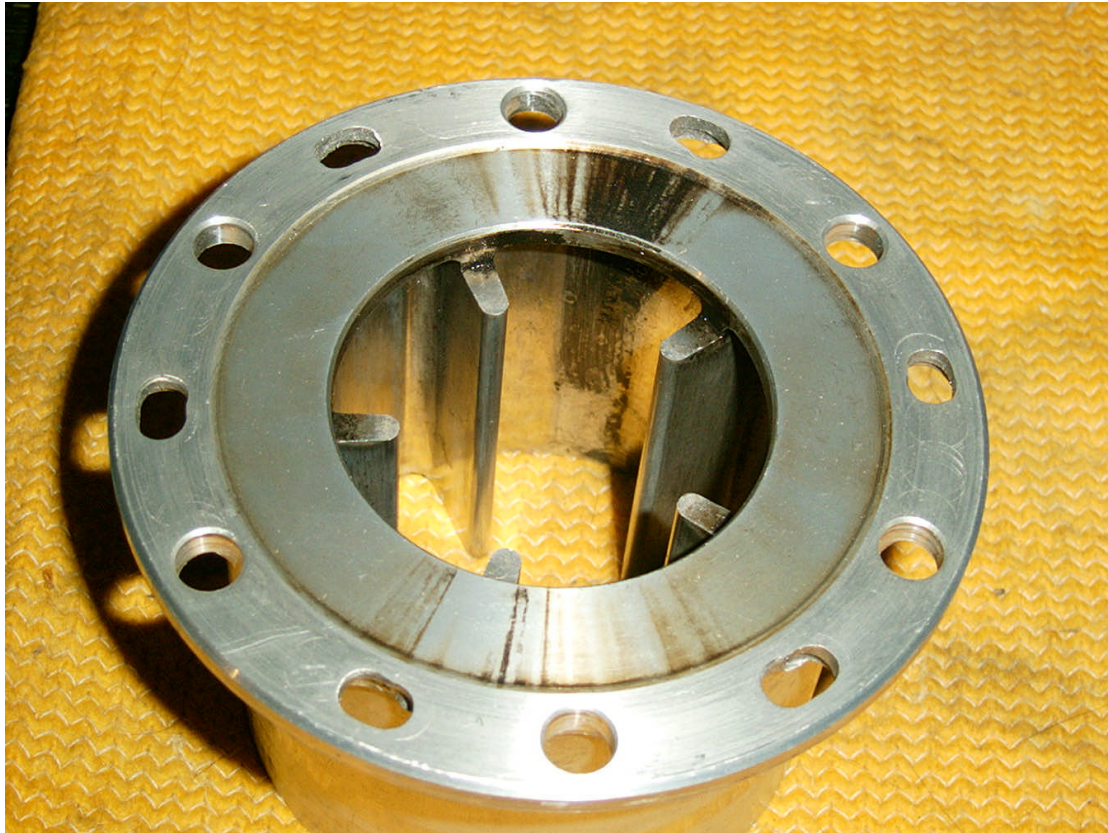
Hier ein Foto des nachgearbeiteten Dämpfertopfes:  
(6 neue Bohrungen Durchmesser 8.5 mm)

Die neuen Bohrungen sitzen genau zwischen den alten erweiterten Nietlöchern.

Alte und neue Durchbrüche sind sauber zu entgraten, die Auflagefläche des Dämpfertopfes zum Hauptzahnrad ist auf einer ebenen Platte mit Schleifpapier abzuziehen.

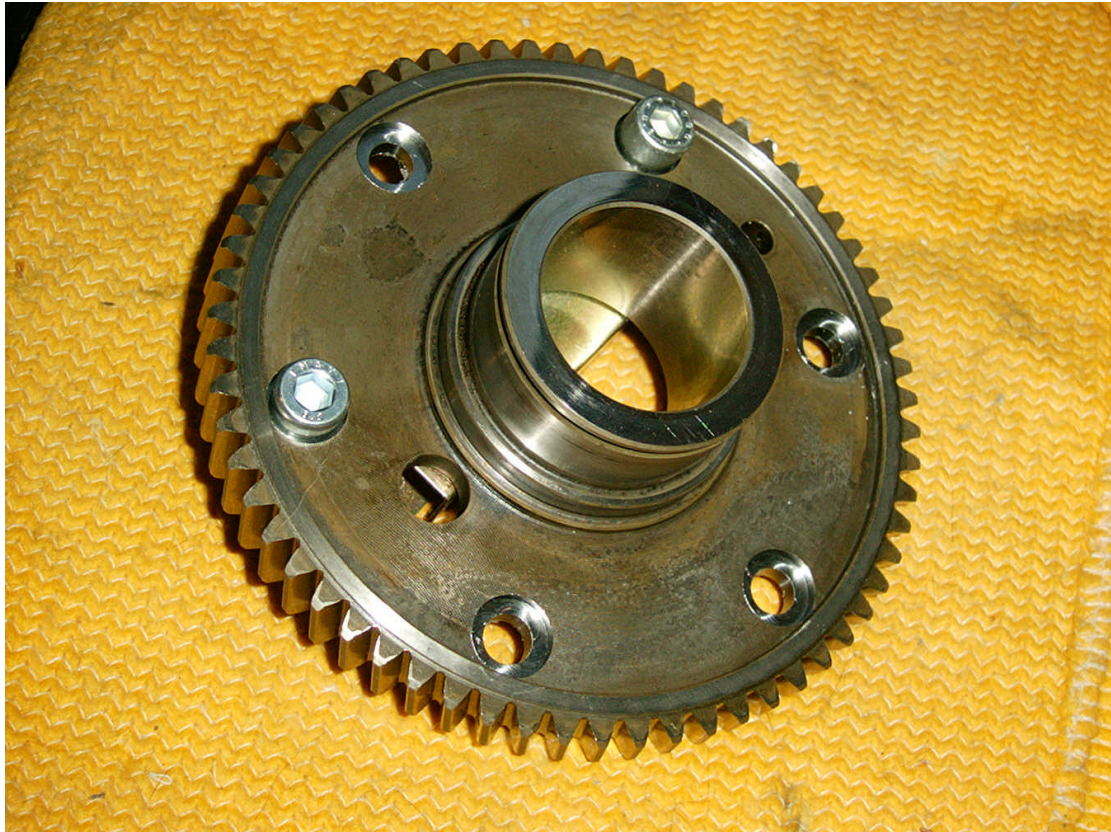
Hier ein Foto des nachgearbeiteten Hauptzahnrades der Nebenwelle:  
Es wurden die vorhandenen 6 Bohrungen Durchmesser 6.1 mm auf 8.5 mm aufgebohrt, und für die Zylinderschrauben M8 mit Durchmesser 14/2.5 mm tief eingesenkt.

Die eingesteckten Schrauben sind Festigkeit 8.8, sie dienen nur zur Veranschaulichung!  
(Hinweis: hochfeste Schrauben sind schwarz, da sie nicht galvanisiert werden dürfen)

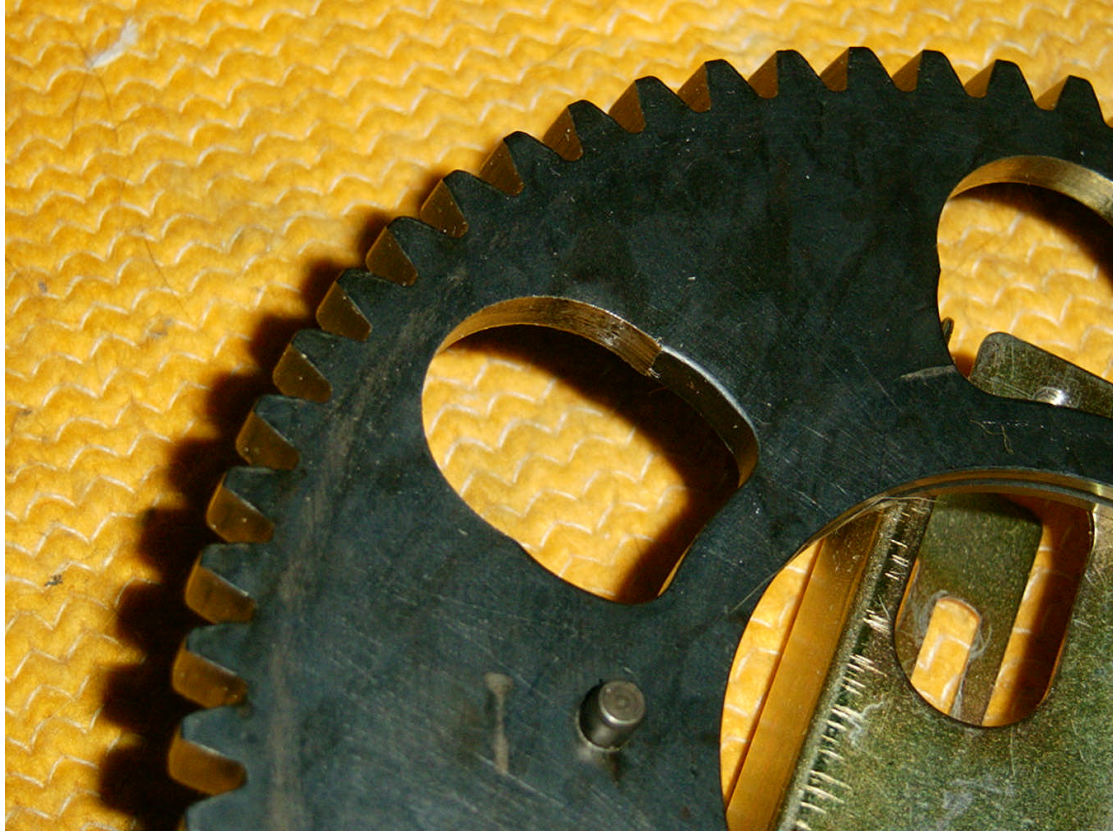
Hier ein Foto des nachgearbeiteten Verspannzahnrades der Nebenwelle:  
Es wurden die vorhandenen Auschnitte zur Aufnahme der Schraubenköpfe M8 incl. etwas Bewegungsfreiheit mit einem Hartmetallfräser aufgefräst.
