**Nebenwellen - Nietenproblem und dessen Behebung  
K100 2V frühe Typen**

**bebilderte Symptomschilderung und Reparaturanleitung**

### Langzeitdefekt bei Nebenwellenantrieb der frühen 2V-K100-Ausführungen und dessen Behebung

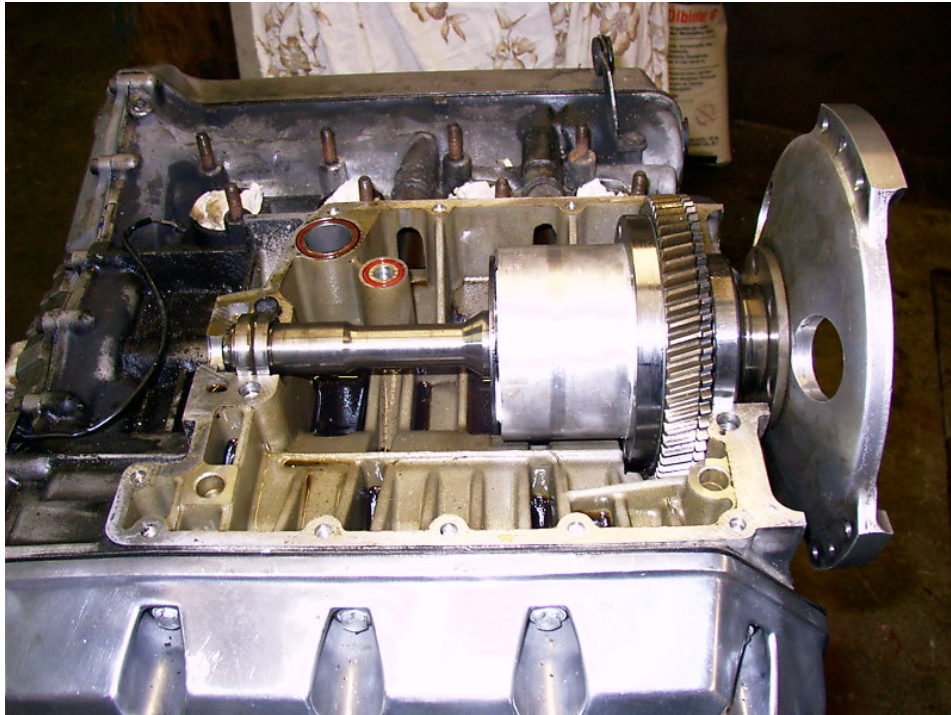
Die Nebenwelle läuft parallel zur Kurbelwelle durch die Ölwanne, ist dort gelagert, und trägt am hinteren Ende ein axial geteiltes Zahnrad, welches mit dem der Kurbelwelle im Eingriff ist.

(Das Foto zeigt den Zustand nach Reparatur der Nebenwelle durch einen Druckring.)

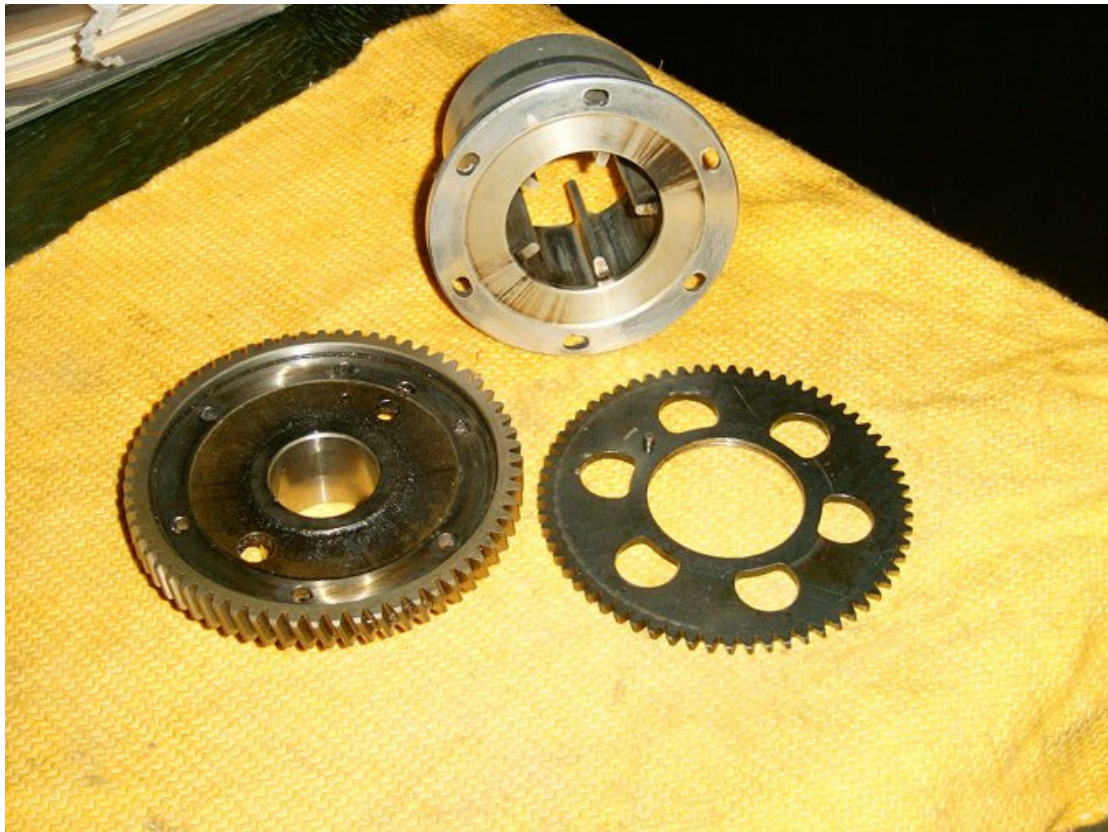
Hier sind alle drei beteiligten Teile nach "Entnietung" und vor der Nacharbeit zu sehen,  
-Dämpfertopf  
-Festes Zahnrad  
-Verspannzahnrad

Die Dimensionierung der Vernietung ist schlichtweg unzureichend, nach etwa 50 000 bis 100 000 km lockert sich die Verbindung, und die Nieten reißen unter Beschädigung des Dämpfertopfes aus, wobei die Nietlöcher im Topf aufweitend in die Länge gezogen werden. Im mindesten Fall fehlt irgendwann der weitere Vortrieb, was sich aber schon lange vorher durch Rasseln und Klopfen ankündigt.

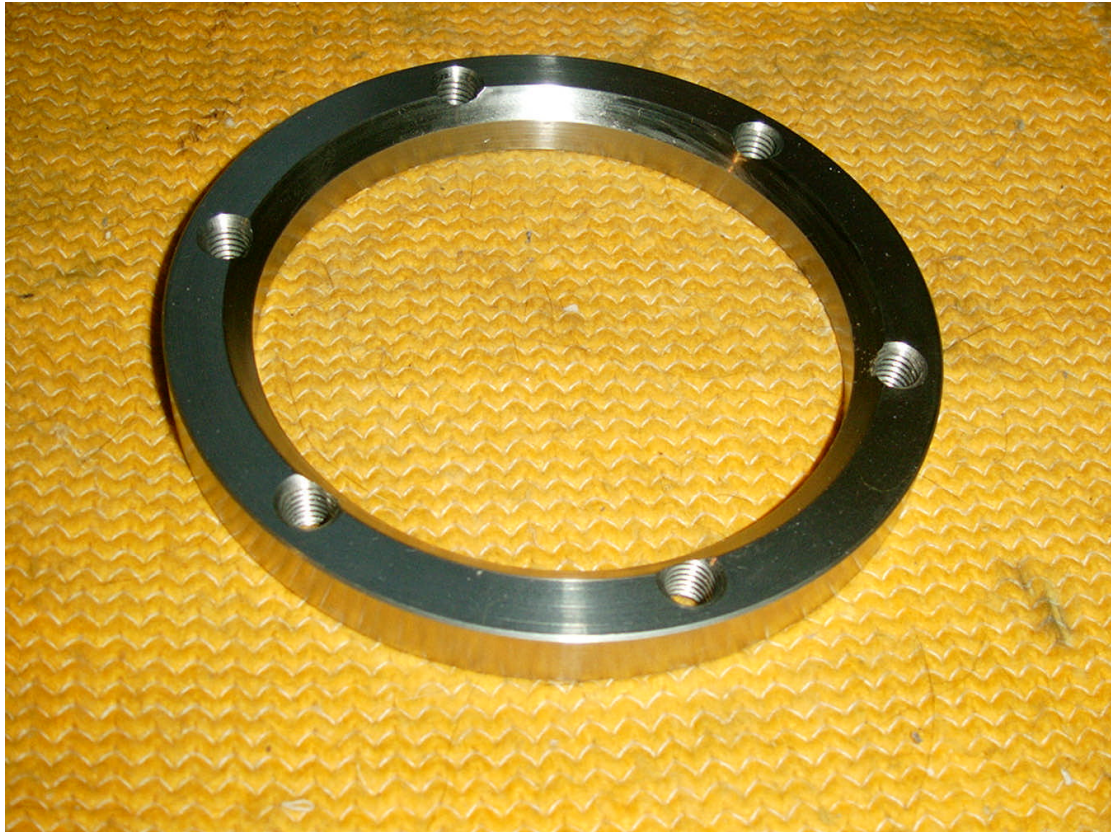
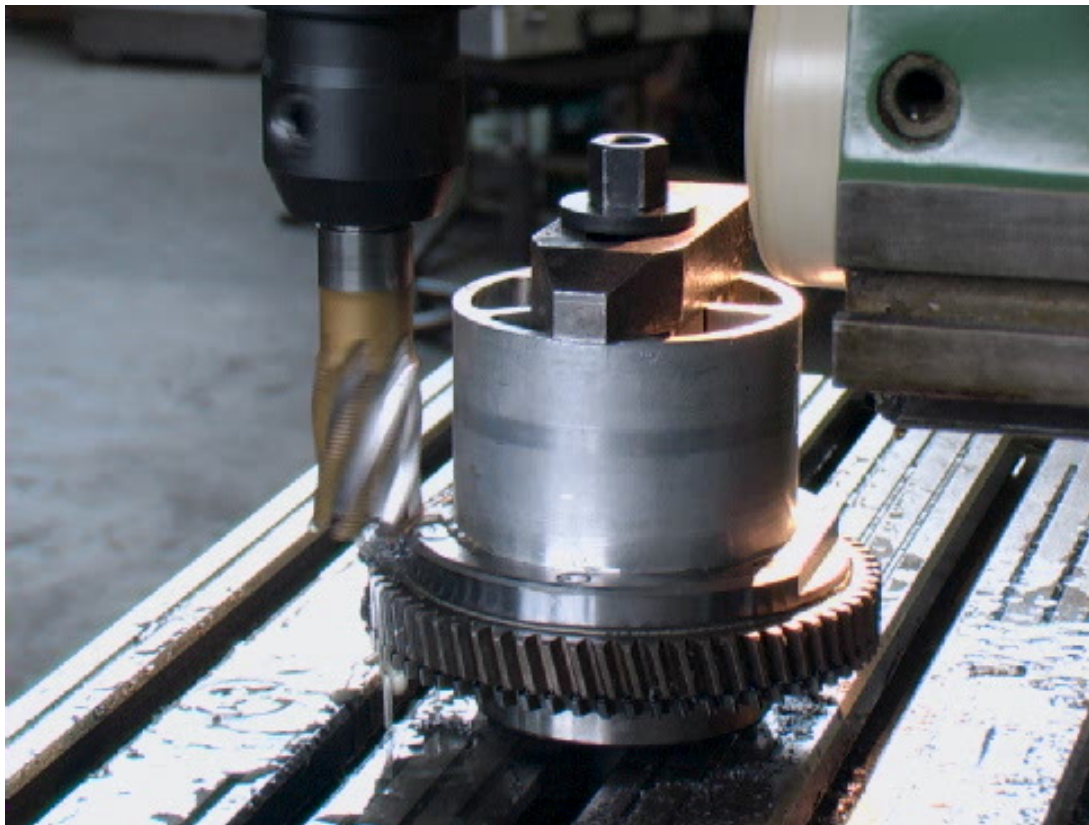
Hier ein Foto des fertigen Druckringes:

(gesehen von der Seite, mit der er auf den Flansch des Dämpfertopfes drückt)

Der Händler tauscht die ganze Konfiguration durch die völlig überarbeitete neue Variante mit 12 Nieten und verstärktem Dämpfertopfanschluss aus.

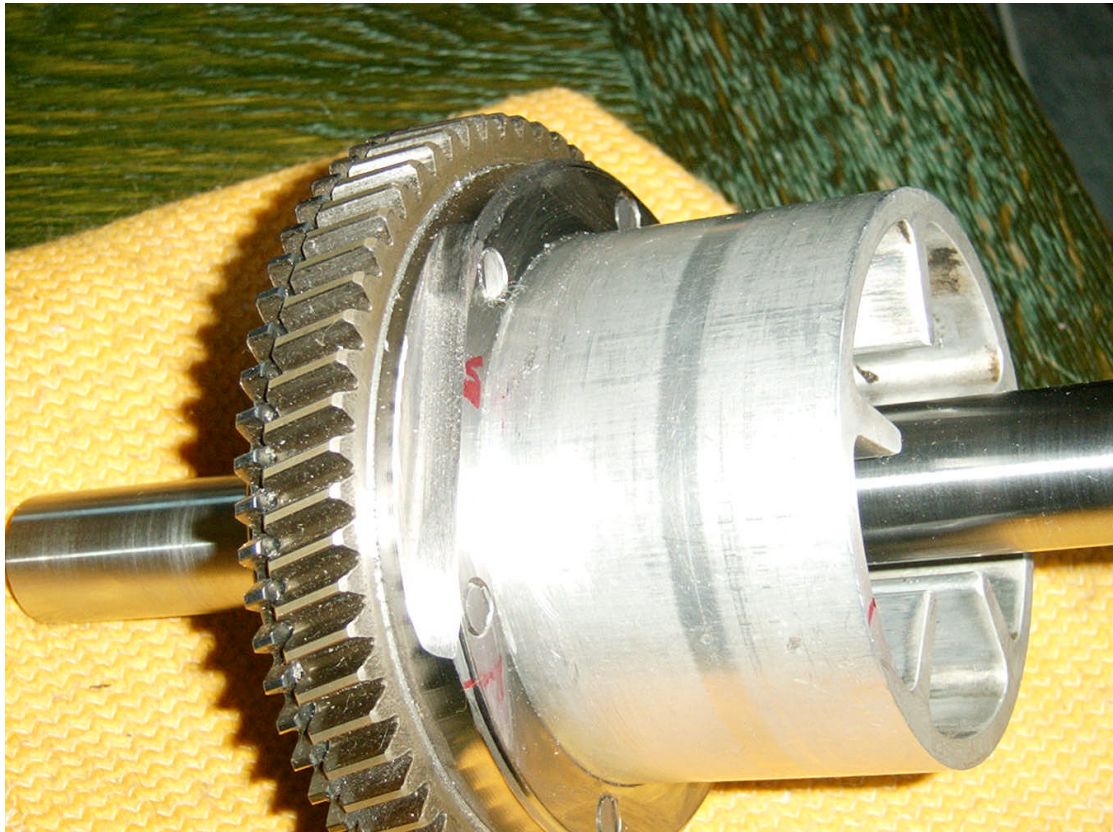
Hier der Ring beim Fräsen der Taschen, von denen eine als Ausschnitt für das Pleuel dient:

Hier sind die Taschen genauer zu erkennen:

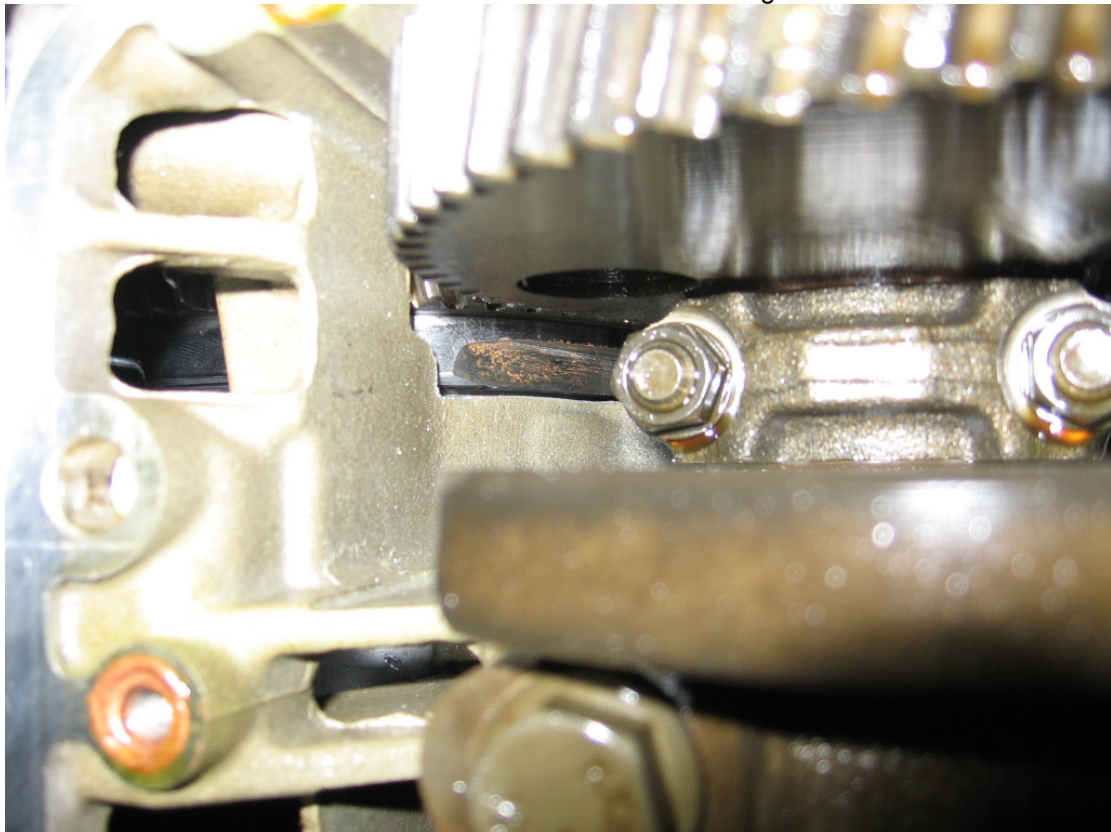
Hier das Eintauchen des Pleuels von der Kurbelwellenseite aus gesehen:

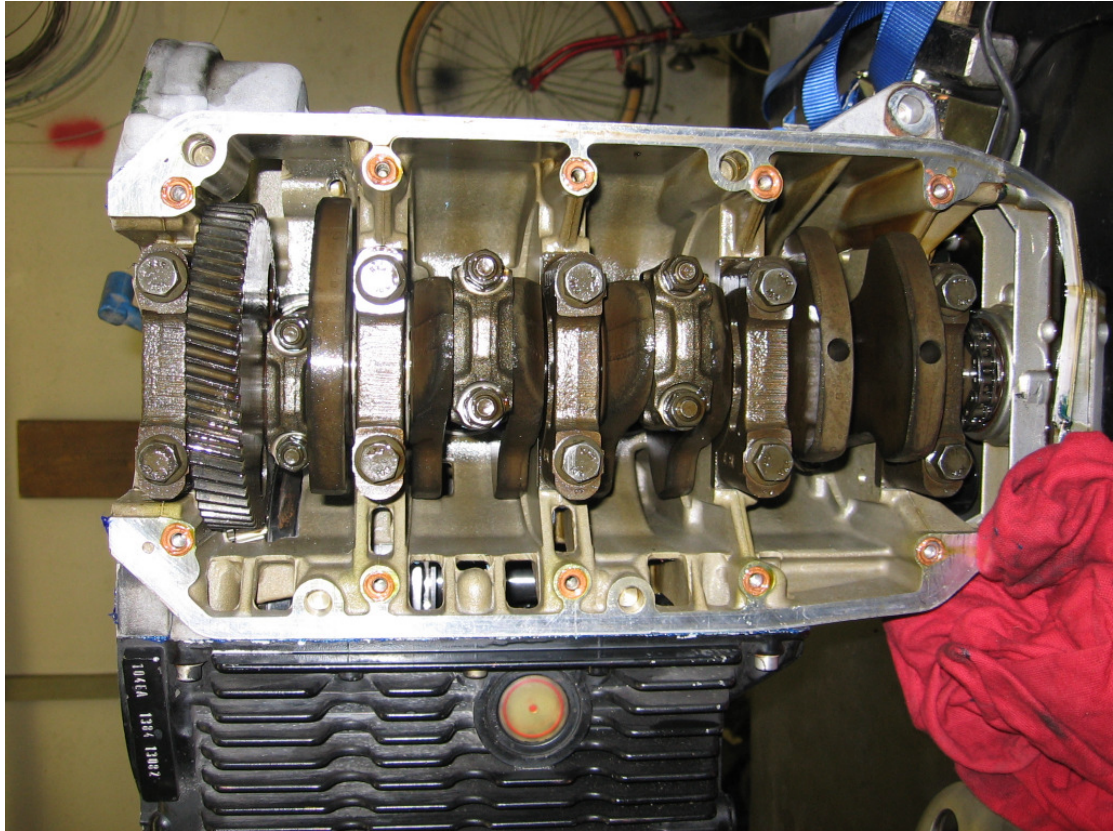
Hier eine Gesamtansicht von der Kurbelwellenseite, links im Ausschnitt neben dem Kurbwellenzahnrad ist der Druckring ganz klein zu sehen:
